# 島根原子力発電所2号機 中央制御室空調換気系ダクト腐食について

平成29年2月23日  
中国電力株式会社

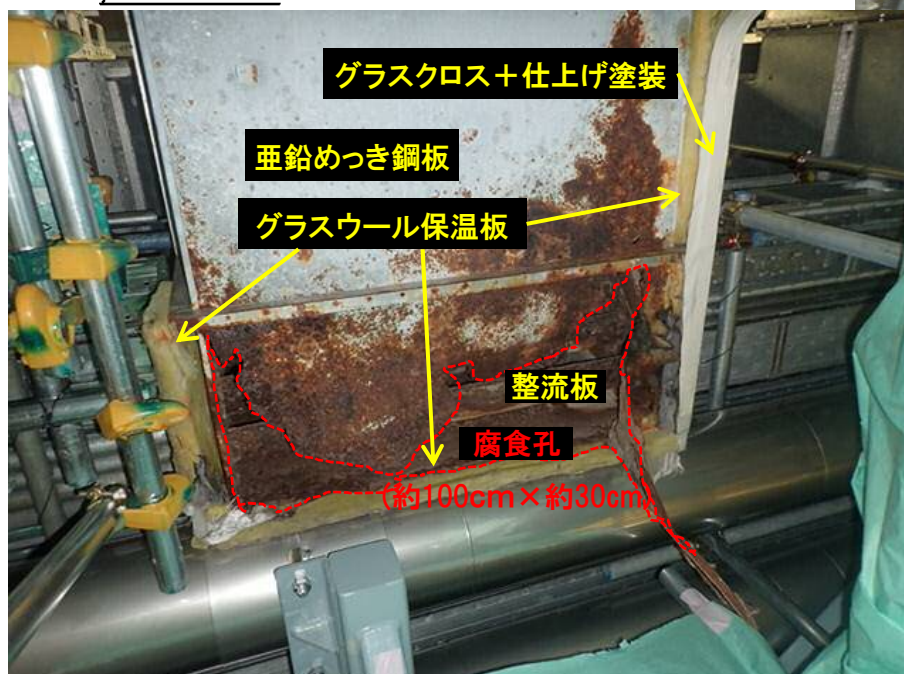
- 平成28年12月8日14時50分頃、島根原子力発電所2号機において、中央制御室空調換気系（以下、「当該系統」）のダクトの寸法測定のために、保温材取り外し作業を行っていたところ、当該系統のダクト（以下、「当該ダクト」）に腐食孔（約100cm×約30cm）が生じていることを協力会社社員が確認。
- 当該系統は、別工事のため停止中であったが、その工事の終了に伴う確認運転のために当該系統を起動したところ、異音等を確認したことから、運転を停止。
- 当該系統は実用炉規則※<sup>1</sup>に定める安全上重要な機器等に該当し、系統に要求される必要な機能※<sup>2</sup>を満足していないと18時30分に判断。国へ報告するとともに、関係自治体へ連絡。
- なお、本事象による周辺環境への影響はない。

H28.12.08に確認した腐食孔  
(保温材取外し後)

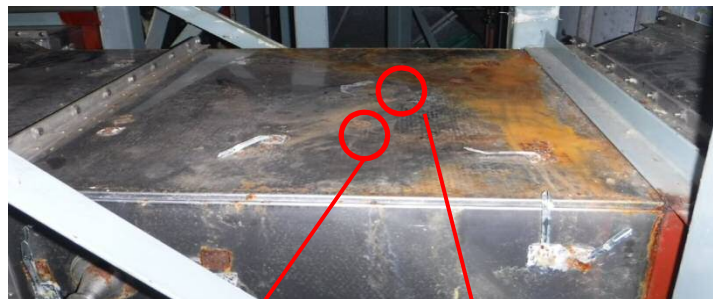
- 平成28年12月13日～26日にかけて、腐食孔が確認された当該ダクトの類似箇所の点検を実施。
- 類似箇所の点検の結果、同年12月8日に確認した腐食孔のほかに、3箇所で腐食および6箇所で18個の腐食孔を確認。また、これら腐食孔等のほか、ダクトにダクト補強材を取り付けるリベット※が外れたことによるリベット穴開口部（1箇所10個）を確認。

3箇所の腐食の一例

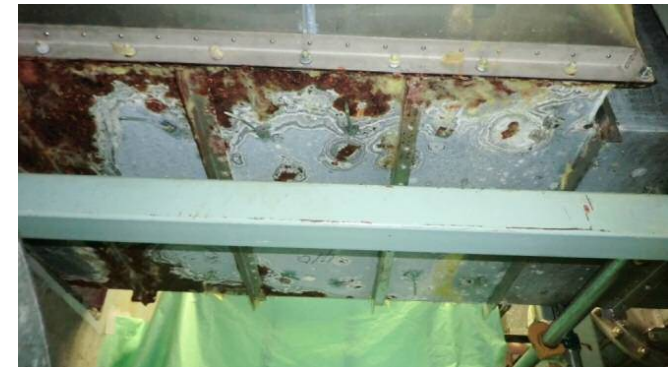
18個の腐食孔の一例

- 3箇所で腐食および 6箇所で18個の腐食孔を確認  
 (直径約1mm~1cmの17個および約15cm x 約1cmの1個)
- ダクト補強材のリベット穴開口部を確認  
 (1箇所10個, 直径約5mm~1cm)

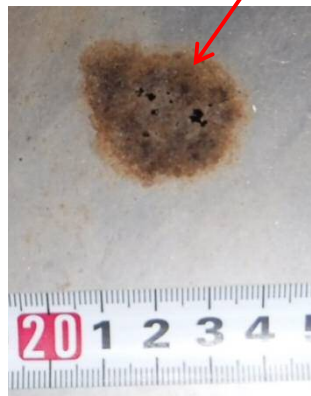
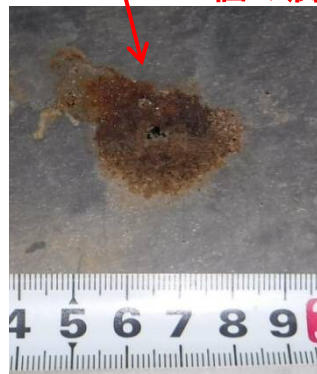
ダクト補強材を取り付ける  
リベットが外れていた箇所
