# 島根原子力発電所2号機 新規制基準への 適合性確認審査の状況等について

平成27年9月4日  
中国電力株式会社

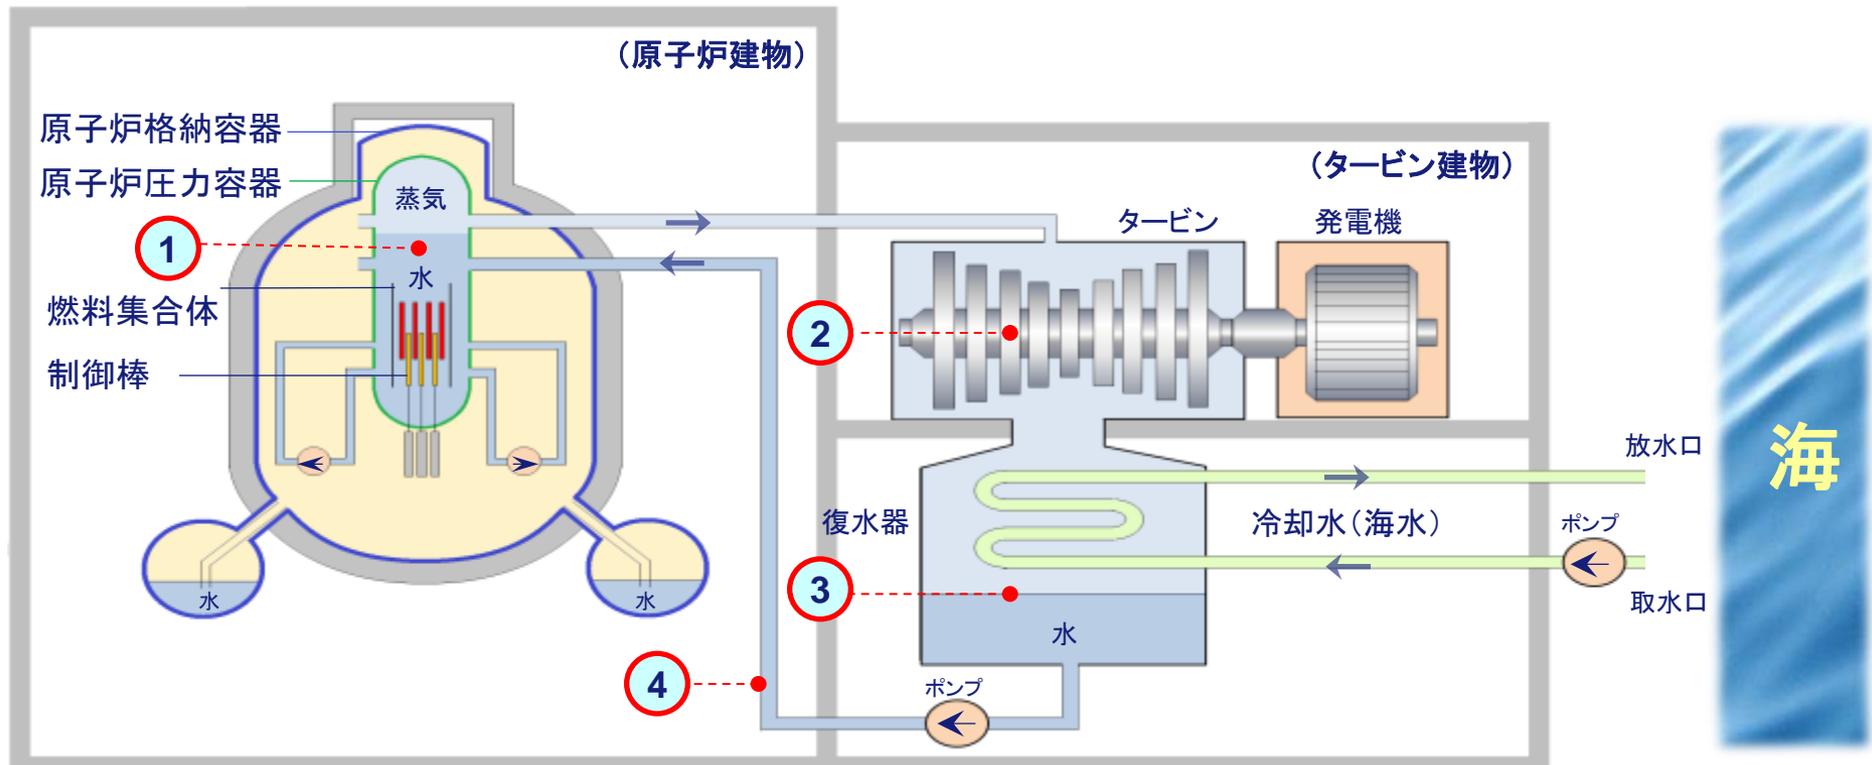
# 原子力発電所のしくみ【沸騰水型】

原子力発電所は、原子炉で作った蒸気の中でタービン(発電機につながる羽根車)を回して発電します

①燃料から得られる熱を利用して蒸気を作る

②蒸気の中でタービン・発電機を回して発電する

④原子炉の中に水を戻す

③使い終わった蒸気を冷却して水に戻す

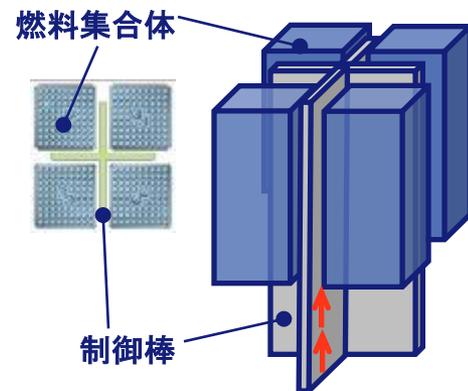
## <制御棒挿入イメージ>

**約2秒以内**に制御棒を所定の位置まで自動挿入し、原子炉を緊急停止します。(2号機の例)

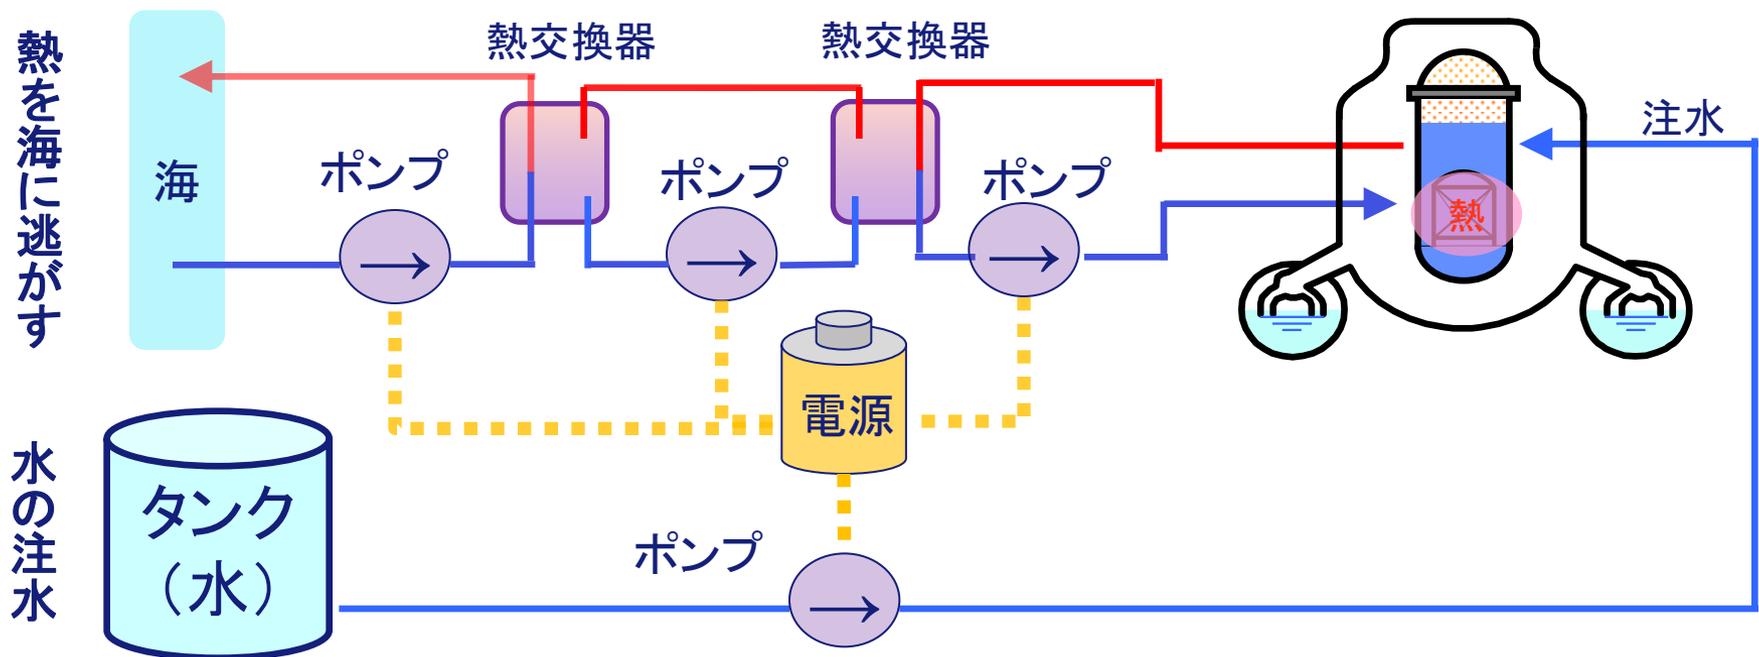
## <原子燃料の冷却イメージ>

運転を停止した後も原子燃料から発生する熱(崩壊熱)を、水を用いて冷却します。冷却には、「水」と水を送るための「ポンプ(設備)」およびそれを動かすための「電源」が必要となります。

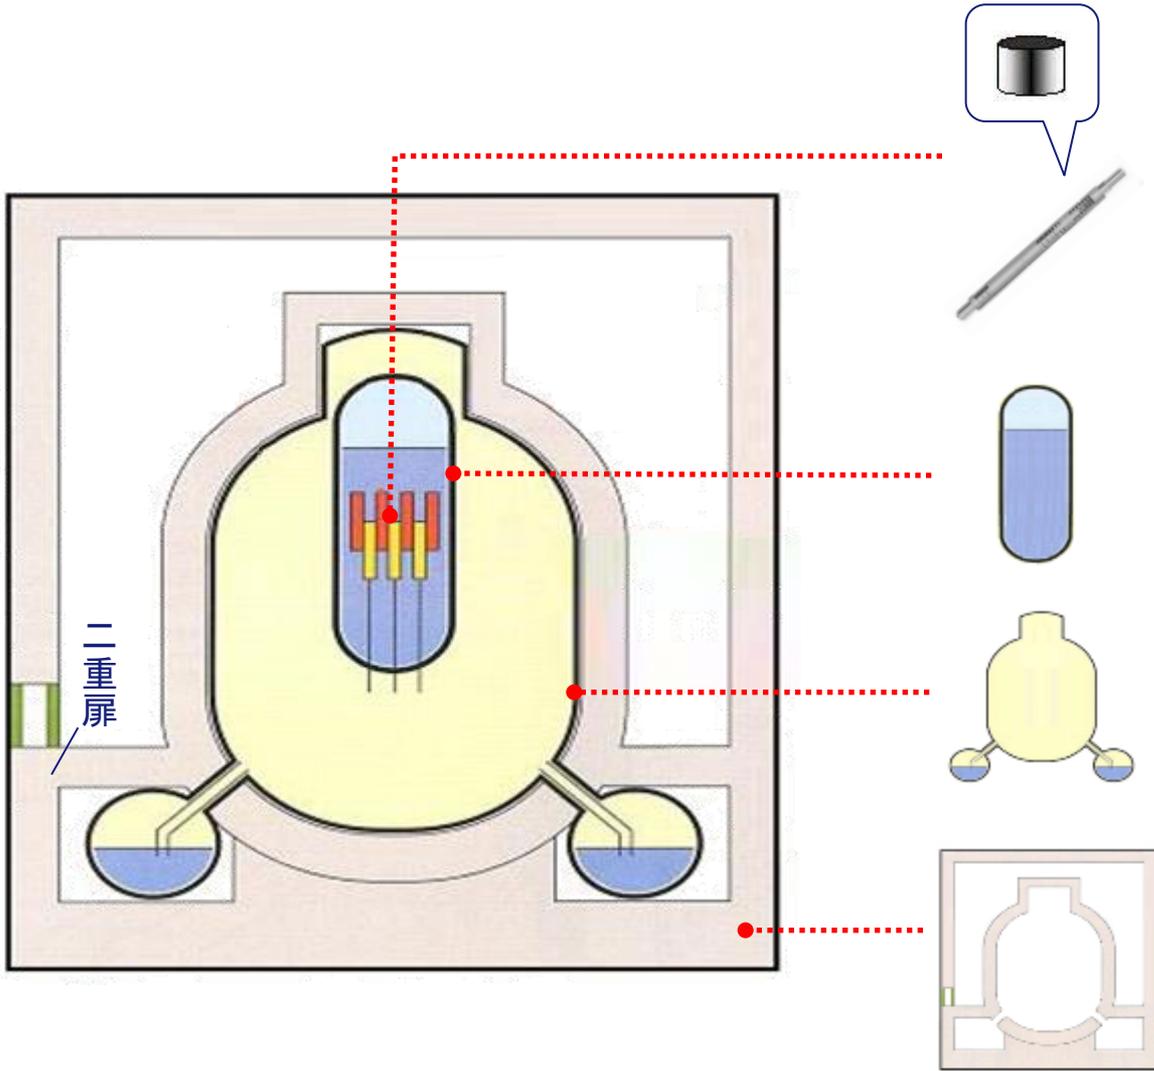
高温・高圧に耐える燃料・設備により放射性物質を閉じ込めています。

【ペレット】

原子燃料の原料を固く焼き固めたもの

【燃料被覆管】

ペレットを収める強固な合金製の鞘

【原子炉圧力容器】

原子燃料を収める鋼鉄製の容器

【原子炉格納容器】

圧力容器を覆う鋼鉄製の容器

【原子炉建物】

原子炉施設を収める頑強な建物

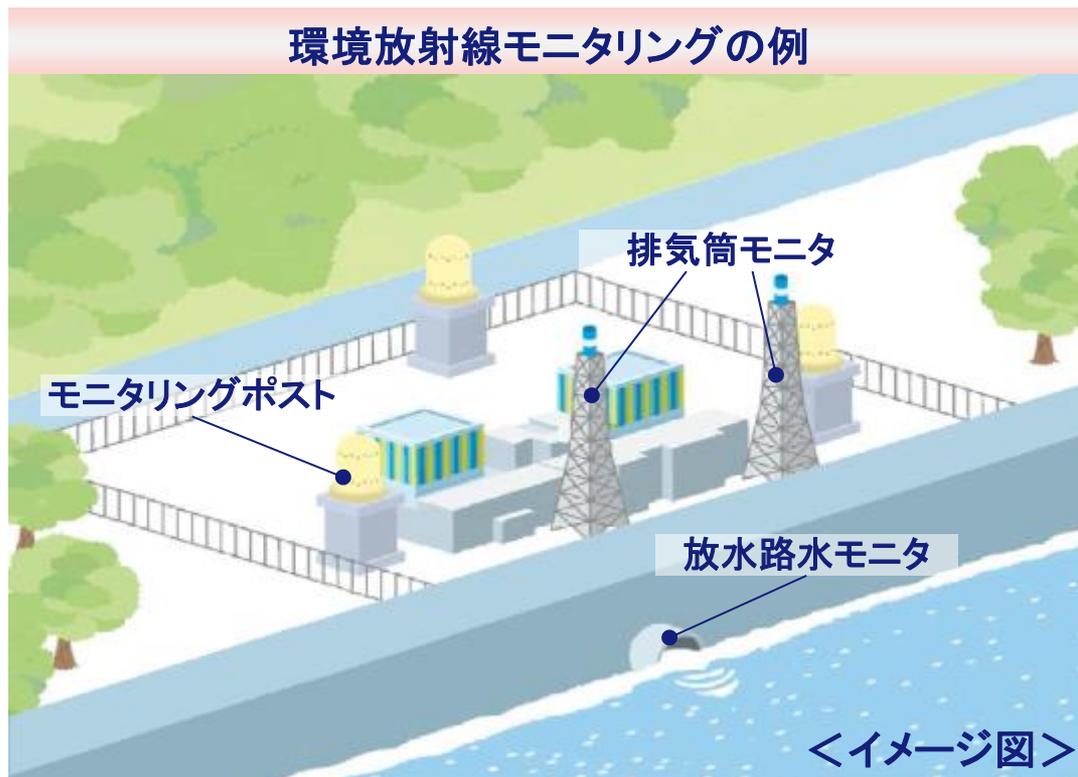
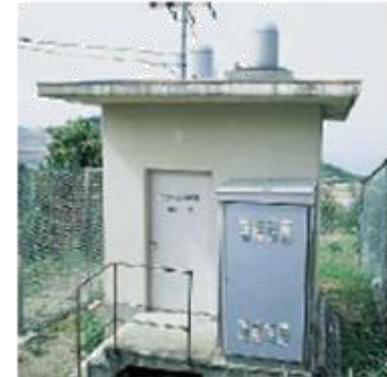
## 【モニタリングポスト】

大気中の放射線量を継続的に監視しています。

放射線は自然界にも存在し、その量は天候等によっても変動するものですが、大きな変動があると警報により運転員に知らせる仕組みになっています。

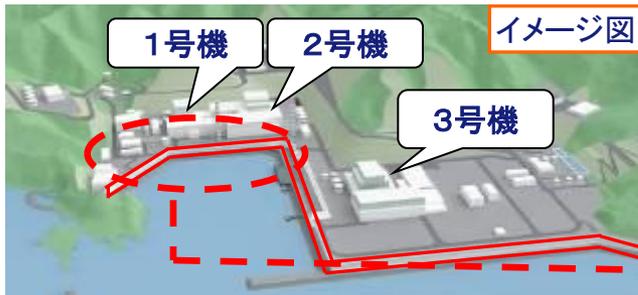
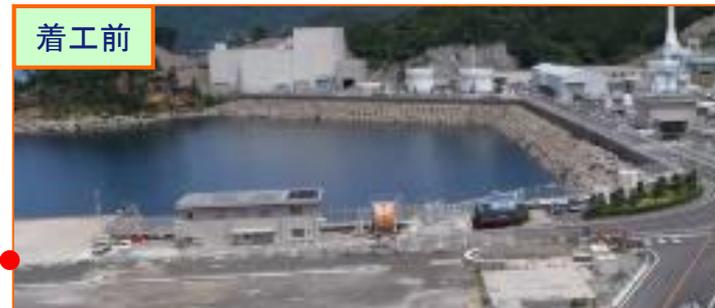
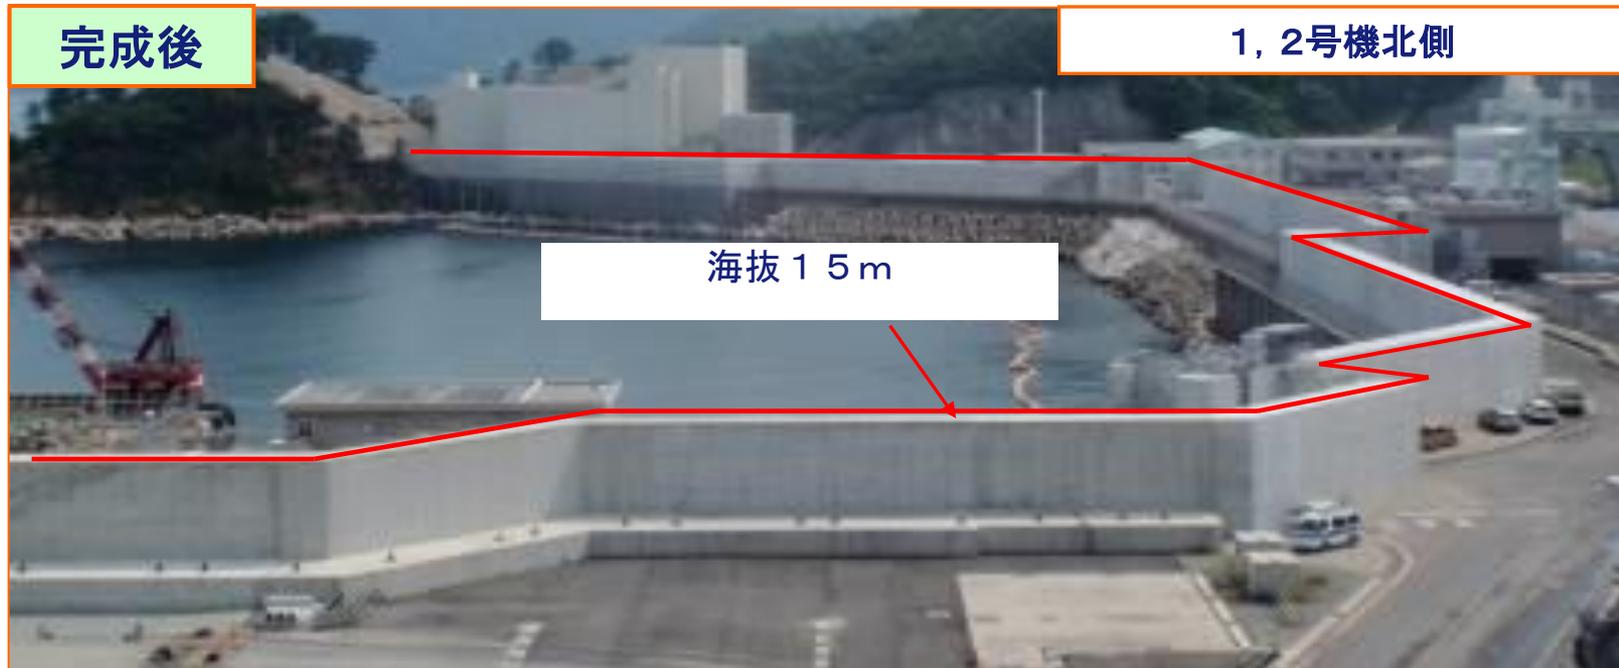
## 防波壁の強化

島根原子力発電所において想定される津波の最高水位は**海拔9.5m**ですが、津波対策として設置した**海拔15mの防波壁**の高さを十分下回っています。

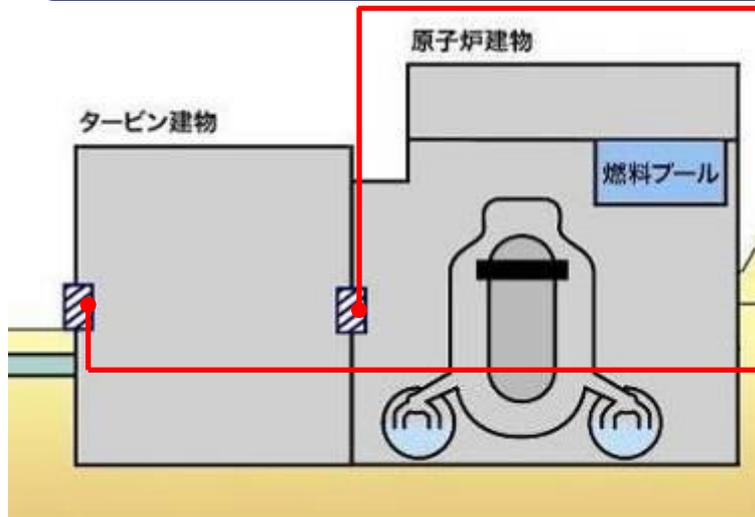
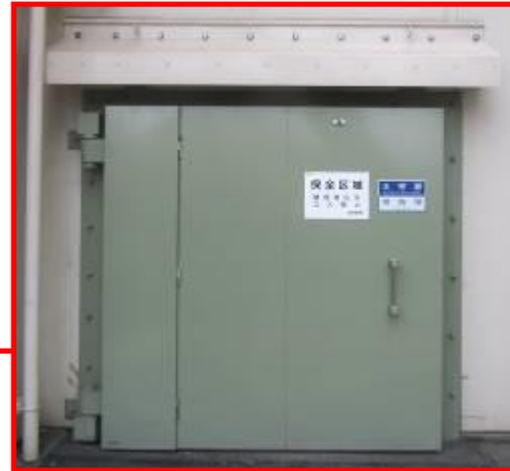
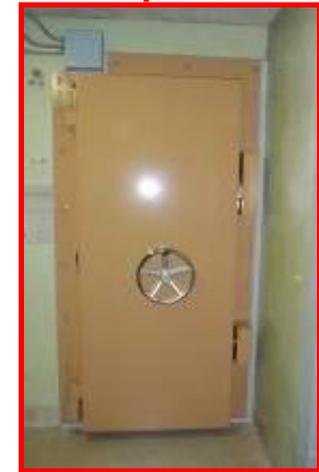
## 水密扉（浸水を防ぐ扉）の設置

▲ 建物外壁(写真:左)および内部に設置した水密扉

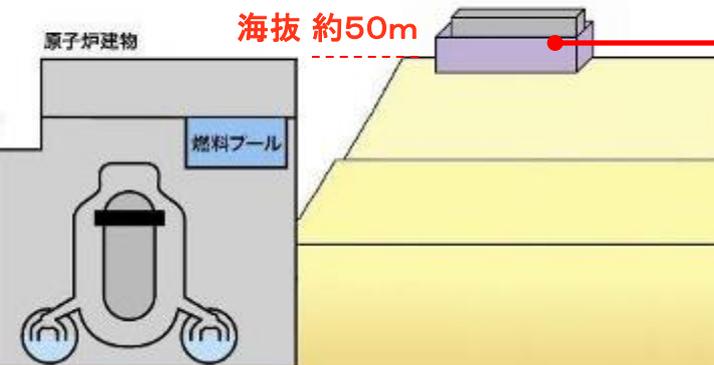
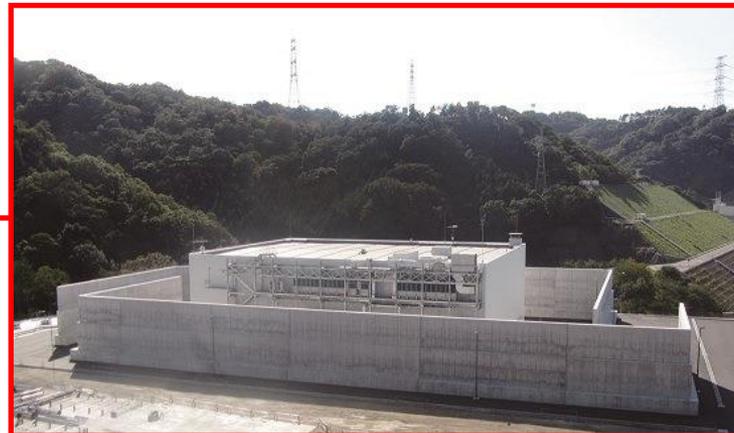
## 免震重要棟の設置

▲ 免震重要棟の外観

- ・緊急時対策所の機能を備えた免震構造の建物。
- ・外部からの支援がない状態においても、300人の人員が1週間対応する事が可能。

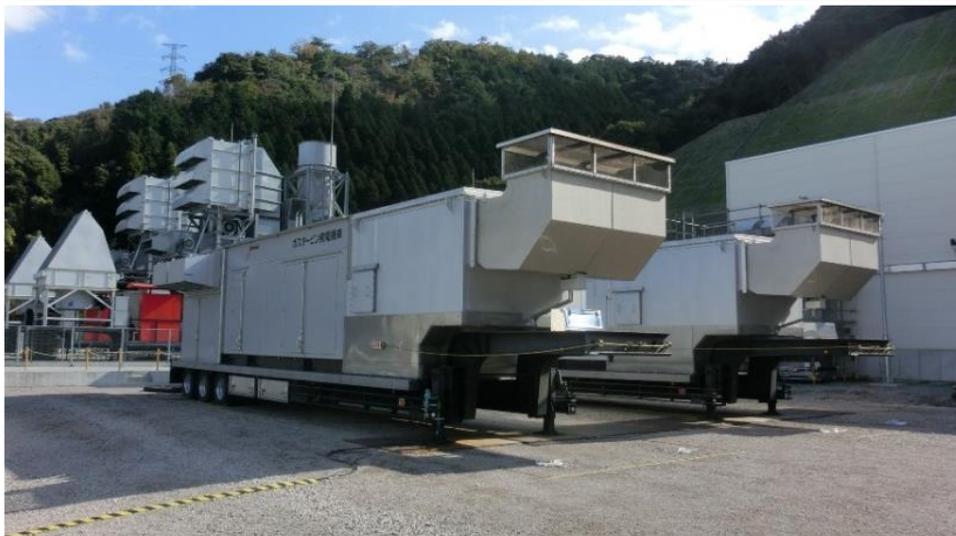
## 代替電源設備(ガスタービン発電機車)の配備

- 重大事故等対策として、原子炉や燃料プールを冷やすために必要な電源を確保する対策として、平成26年10月、海拔44mの高台にガスタービン発電機車(4,000KVA)×4台を配備。

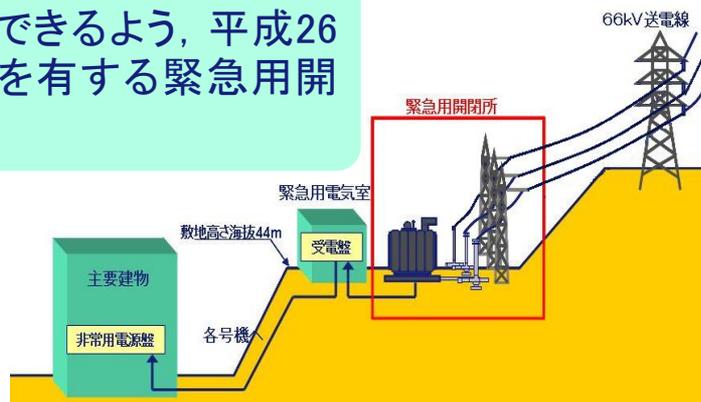
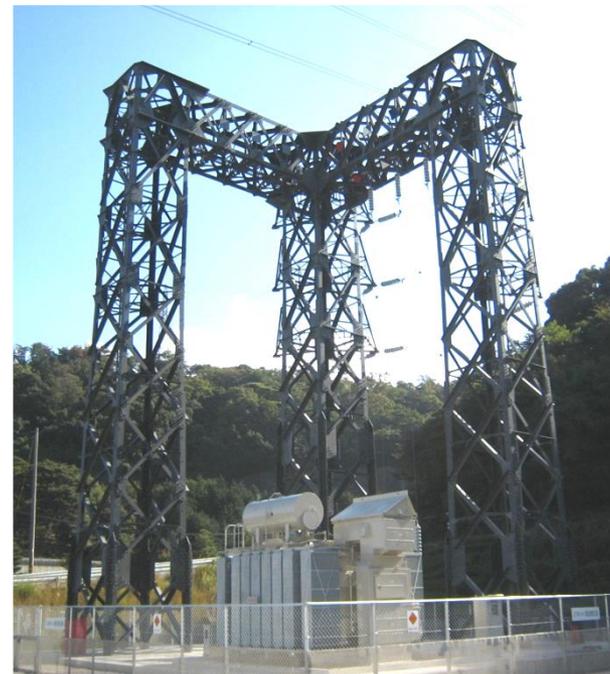
## 66KV受電設備の強化

- 地震などの災害により送電設備が被害を受けても早い段階で復旧が見込まれる66kV系について、復旧後、直ちに外部からの電源を受電できるよう、平成26年10月、高い耐震性を有する緊急用開閉所を高台に設置。

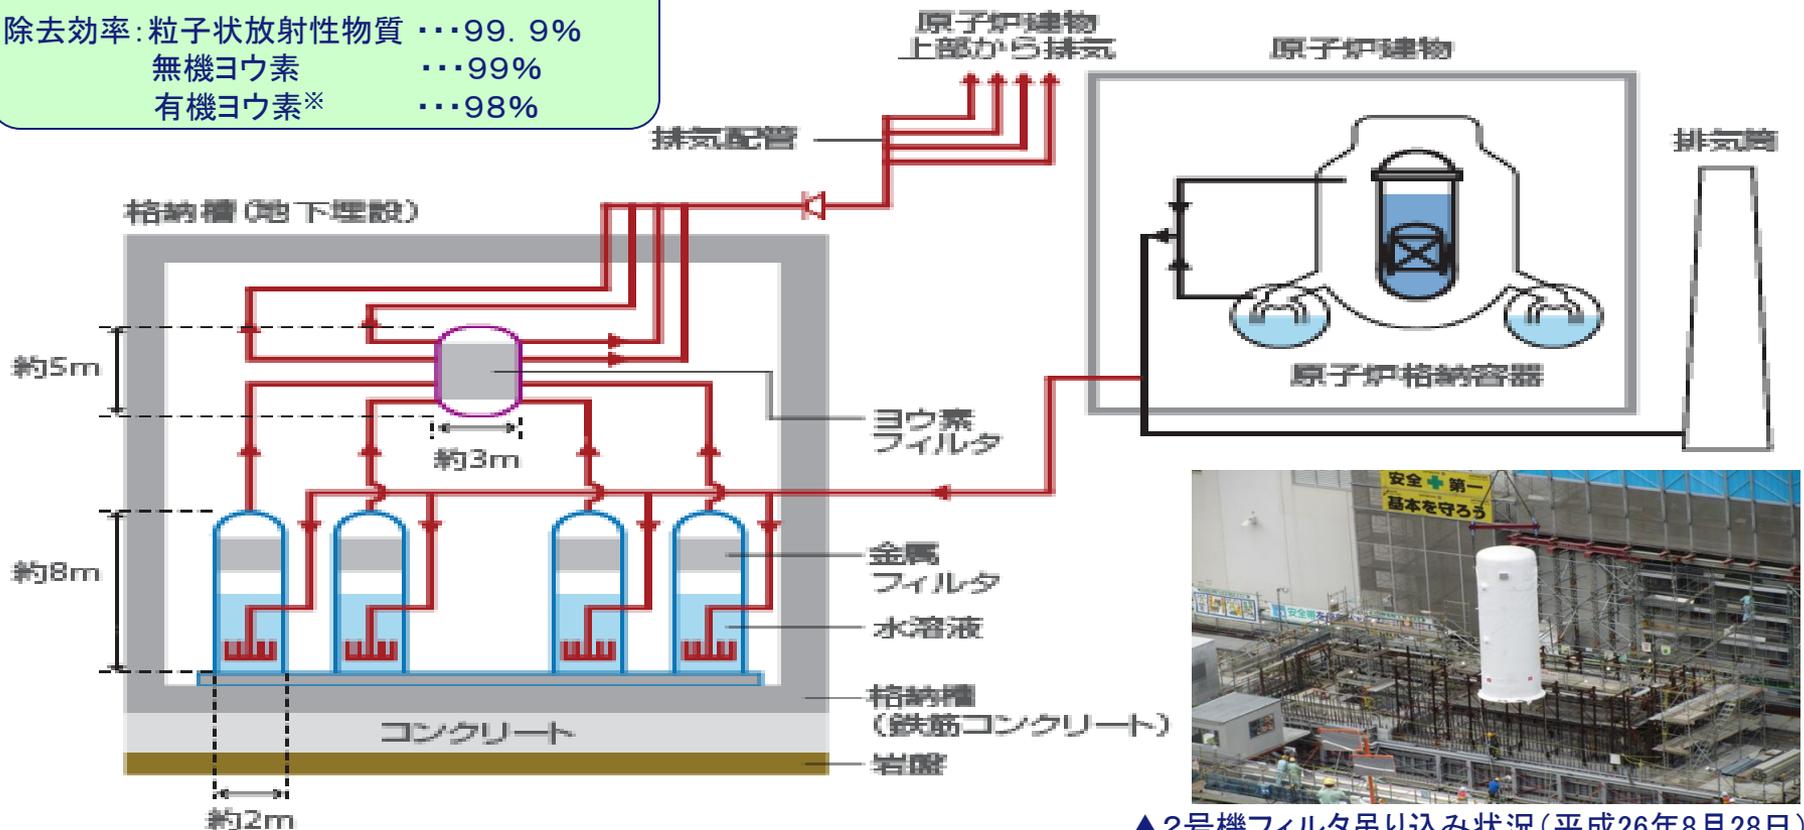
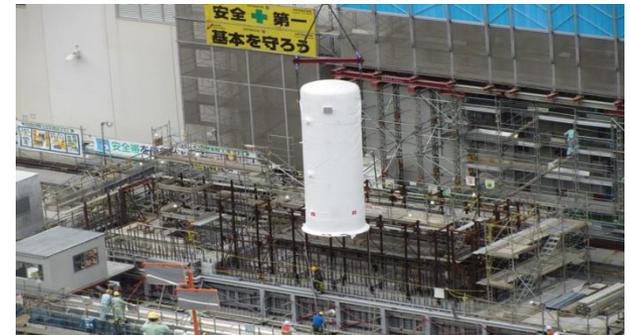
## フィルタ付ベント設備の設置

炉心が損傷した場合にも、**放射性物質の放出を最小限に抑えながら格納容器の破損を防止するため**、フィルタ付ベント設備を設置します。

除去効率: 粒子状放射性物質 ……99.9%  
 無機ヨウ素 ……99%  
 有機ヨウ素※ ……98%

▲2号機フィルタ吊り込み状況 (平成26年8月28日)

当社は、事故により原子炉格納容器内の気体を大気へ放出(ベント)する必要が生じた場合に、フィルタを通すことで放射性物質を大幅に低減させたくて、圧力を下げる「フィルタ付ベント設備」を設置することとし、工事を進めています。

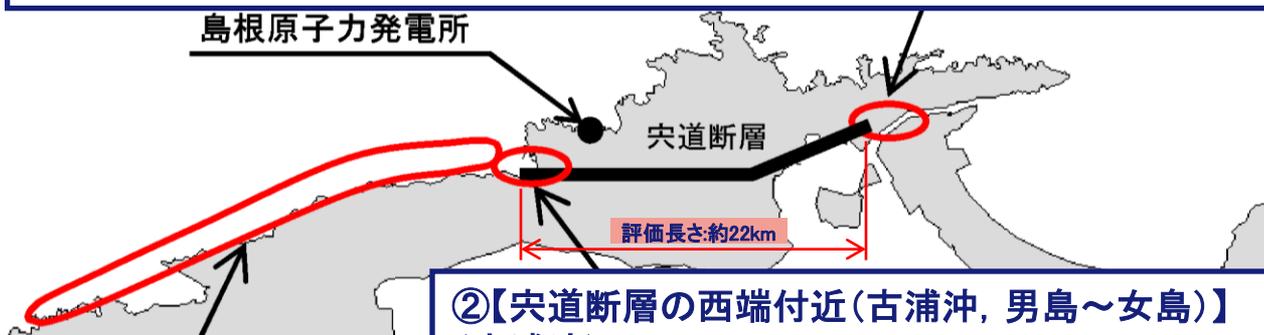
当社は、原子力規制委員会の現地調査(平成27年2月)等での指摘事項を踏まえ、宍道断層の両端部付近において、更なる追加地質調査を実施していましたが、第63回目の審査会合(H27.7.31)において、調査の結果、宍道断層の東端、西端の評価は妥当であると考えられることを改めて説明しました。

- ・ボーリング調査の結果、北東の谷に向かう断層は認められない。
- ・はぎ取り調査の結果、地質分布に不連続はなく断層は認められない。
- ・ボーリング調査の結果、貫入岩及び貫入境界付近に、貫入後の断層活動は認められない。

- ・露頭観察、ボーリング、トレンチ調査等の結果、断層に後期更新世以降の活動は認められない。

- ・音波探査の結果、断層活動を示唆する反射面は確認されない。

- ・音波探査、海底面調査等の結果、海陸境界付近に断層は認められない。

- ・地表地質踏査、ボーリング調査等の結果、断層は認められない。
- ・女島地点における追加ボーリングの結果、文献断層に対応する断層は認められない。

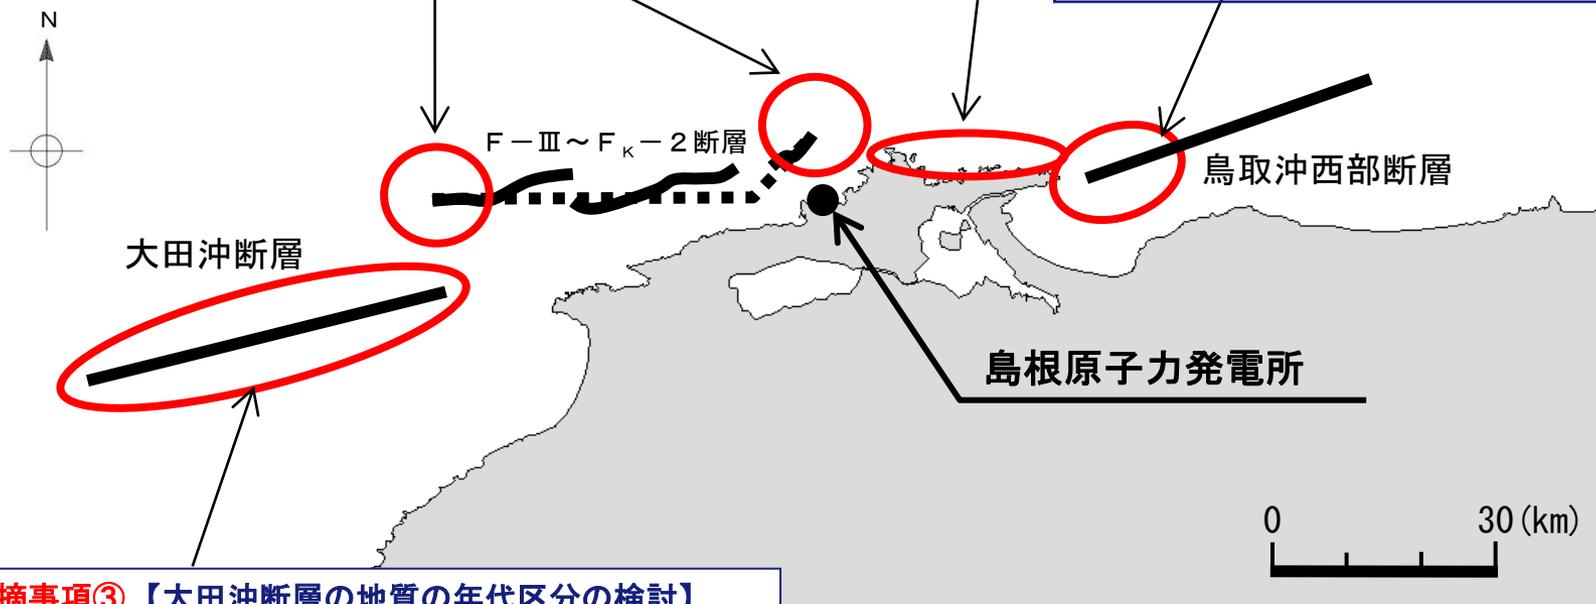
**指摘事項②**【F-Ⅲ～F<sub>k</sub>-2断層の両端付近の評価】  
評価長さを 約51.5km → 約48km に変更する。  
(東端 ▲約1.5km, 西端 ▲約2.0km)

**指摘事項④**【敷地北東沖(多古鼻沖)の地質構造の検討】  
活断層は認められない。

**指摘事項①**【鳥取沖西部断層の西端付近の評価】  
評価長さを 約37km → 約33km に変更する。

**指摘事項③**【大田沖断層の地質の年代区分の検討】  
地質の年代区分をするとともに  
評価長さを 約47km → 約53km に変更する。  
(東端 +約5km, 西端 +約1km)

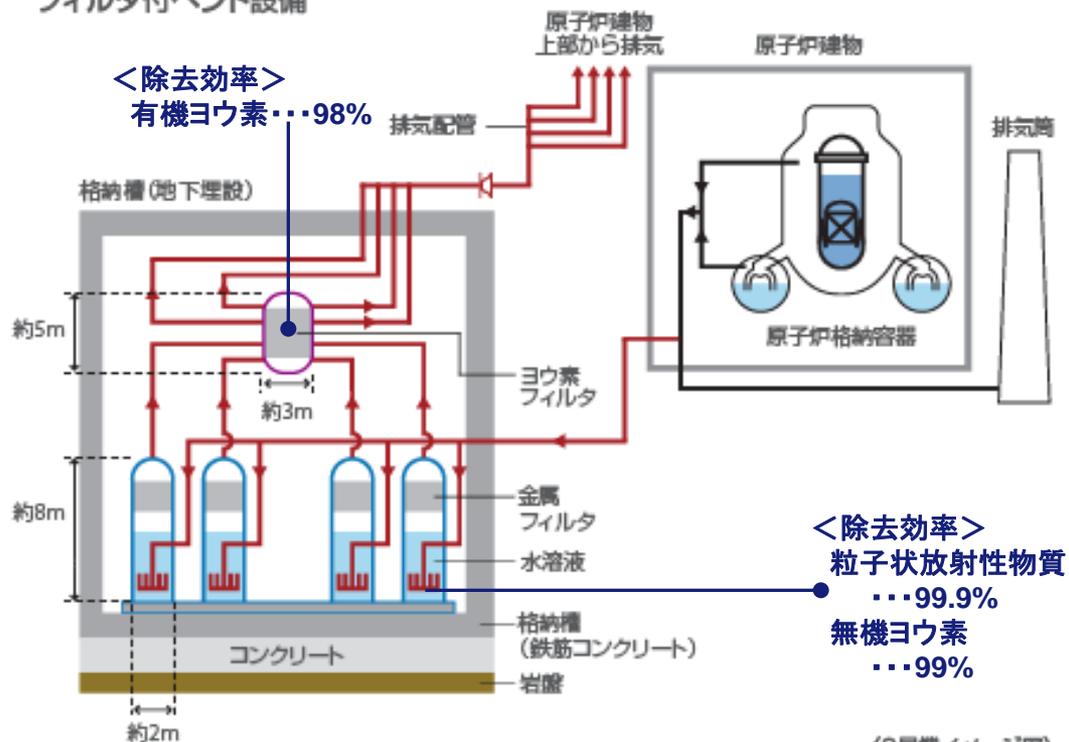
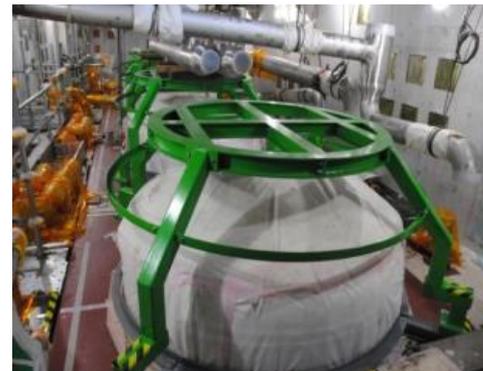
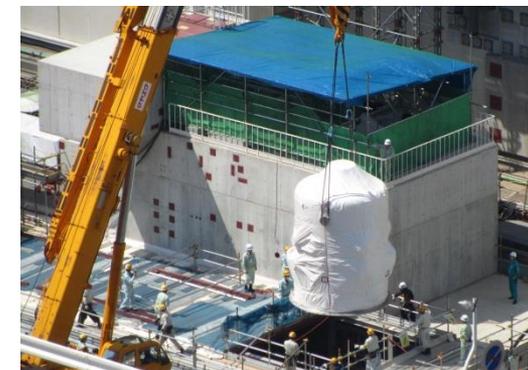
## フィルタ付ベント設備

フィルタ装置

よう素フィルタ装置の吊り込みの様子  
(平成27年4月)

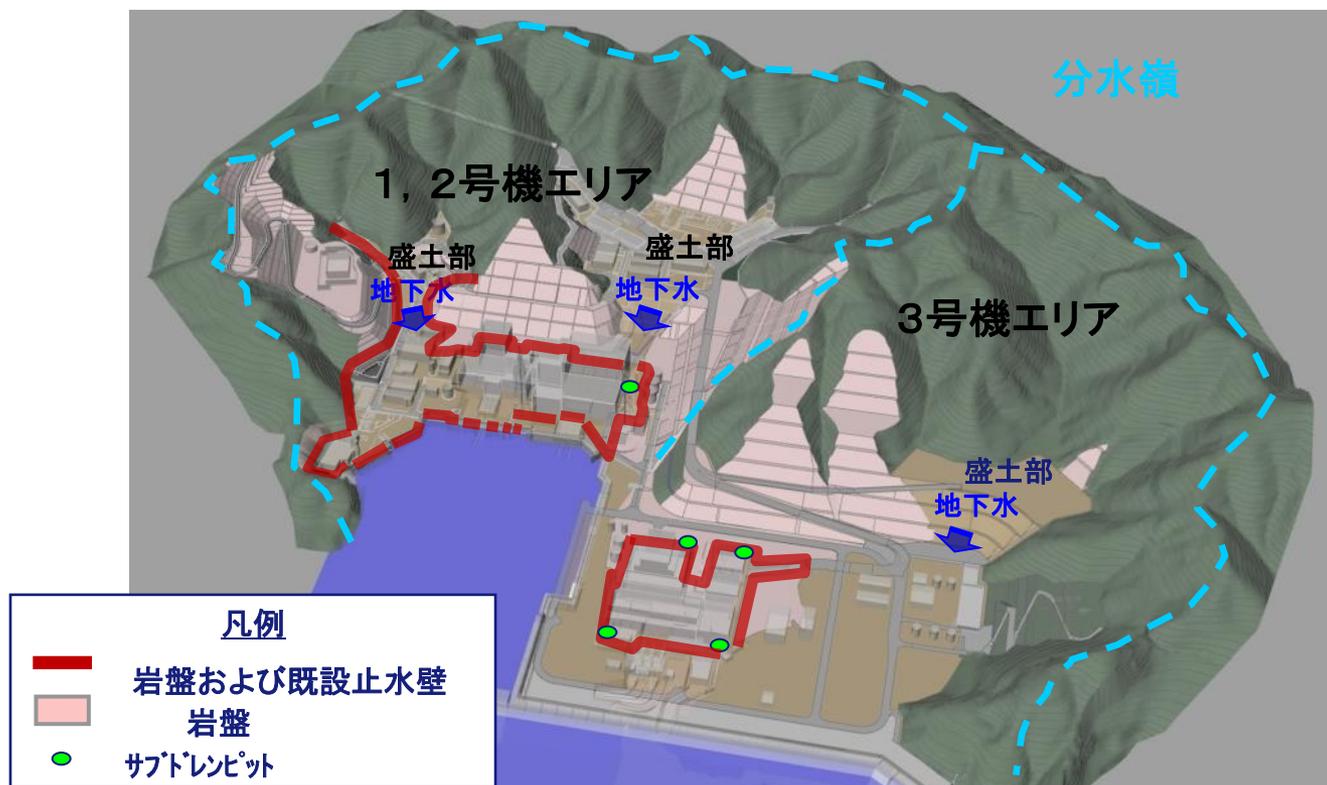
## (1) 地下水量

- 島根原子力発電所は、東西および南側を海拔150m程度の山に囲まれている。
- 原子炉建物周辺は、岩盤および既設止水壁等で概ね止水構造となっており、地下水は、サブドレンピットに流入する構造となっている。
- 1, 2号機エリアと3号機エリアの地下水量を把握するため、サブドレンピットにおける地下水量を平成25年7月頃から計測しており、1, 2号機エリアの地下水量は、約770m<sup>3</sup>/日平均、3号機エリアの地下水量は、約260m<sup>3</sup>/日平均である。

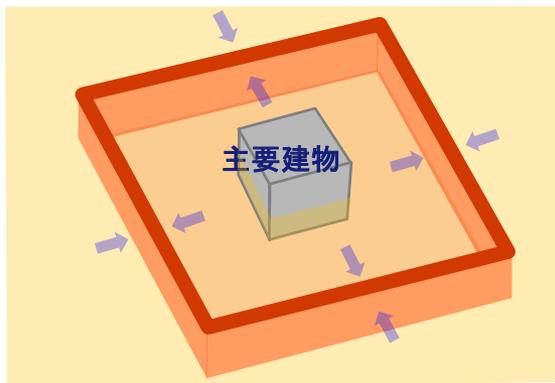
#### 【敷地を取り囲む対策のイメージ】

島根原子力発電所は、建設当時の既設止水壁があるため、一部を止水強化することで、岩盤および止水壁により敷地を取り囲むことができる。

- ・敷地に流入してくる水を低減する。
- ・仮に汚染した水が発生した場合、壁の外に流出するのを抑制する。

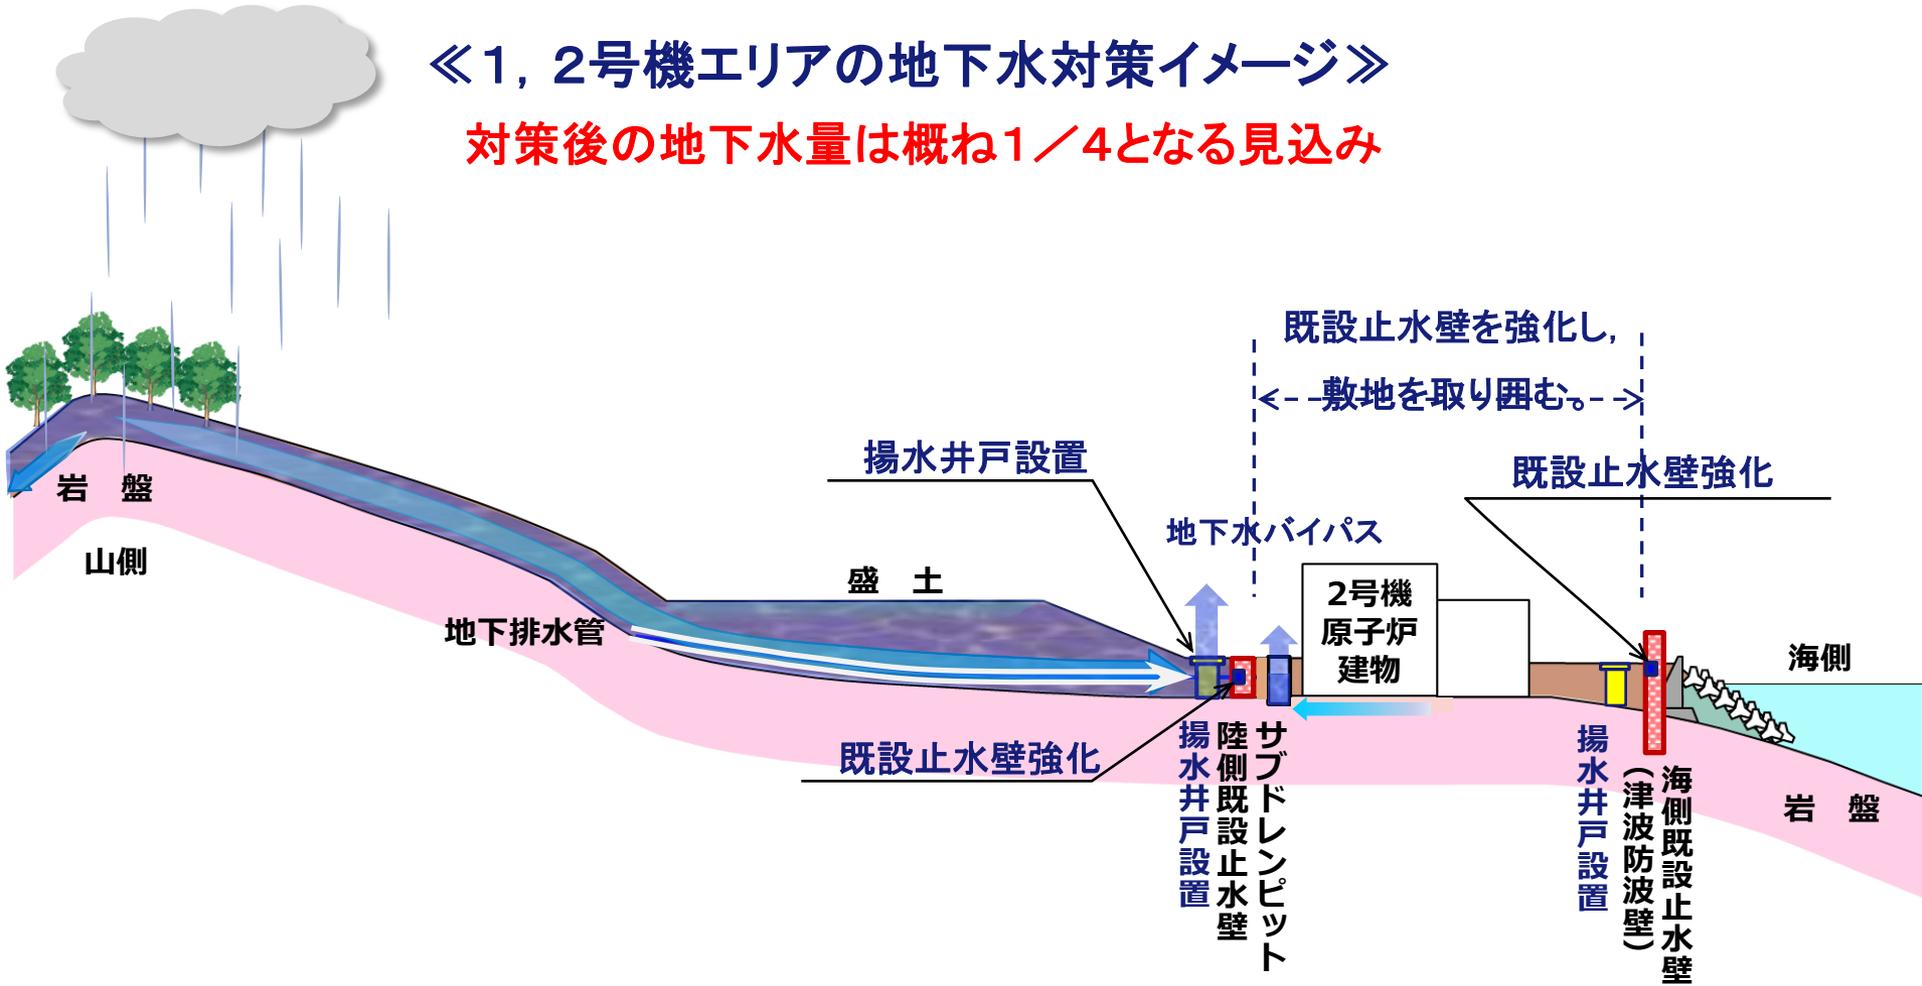
- 盛土部から流入してくる地下水が、原子炉建物に近づかないように、既設止水壁を強化するとともに、止水壁の山側に揚水井戸を設置し、水を汲み上げてバイパスする対策を実施。
- また、止水壁等で取り囲んだエリア内の地下水位が上昇しないように揚水井戸を設置する。

《1, 2号機エリアの地下水対策イメージ》  
 対策後の地下水量は概ね1/4となる見込み

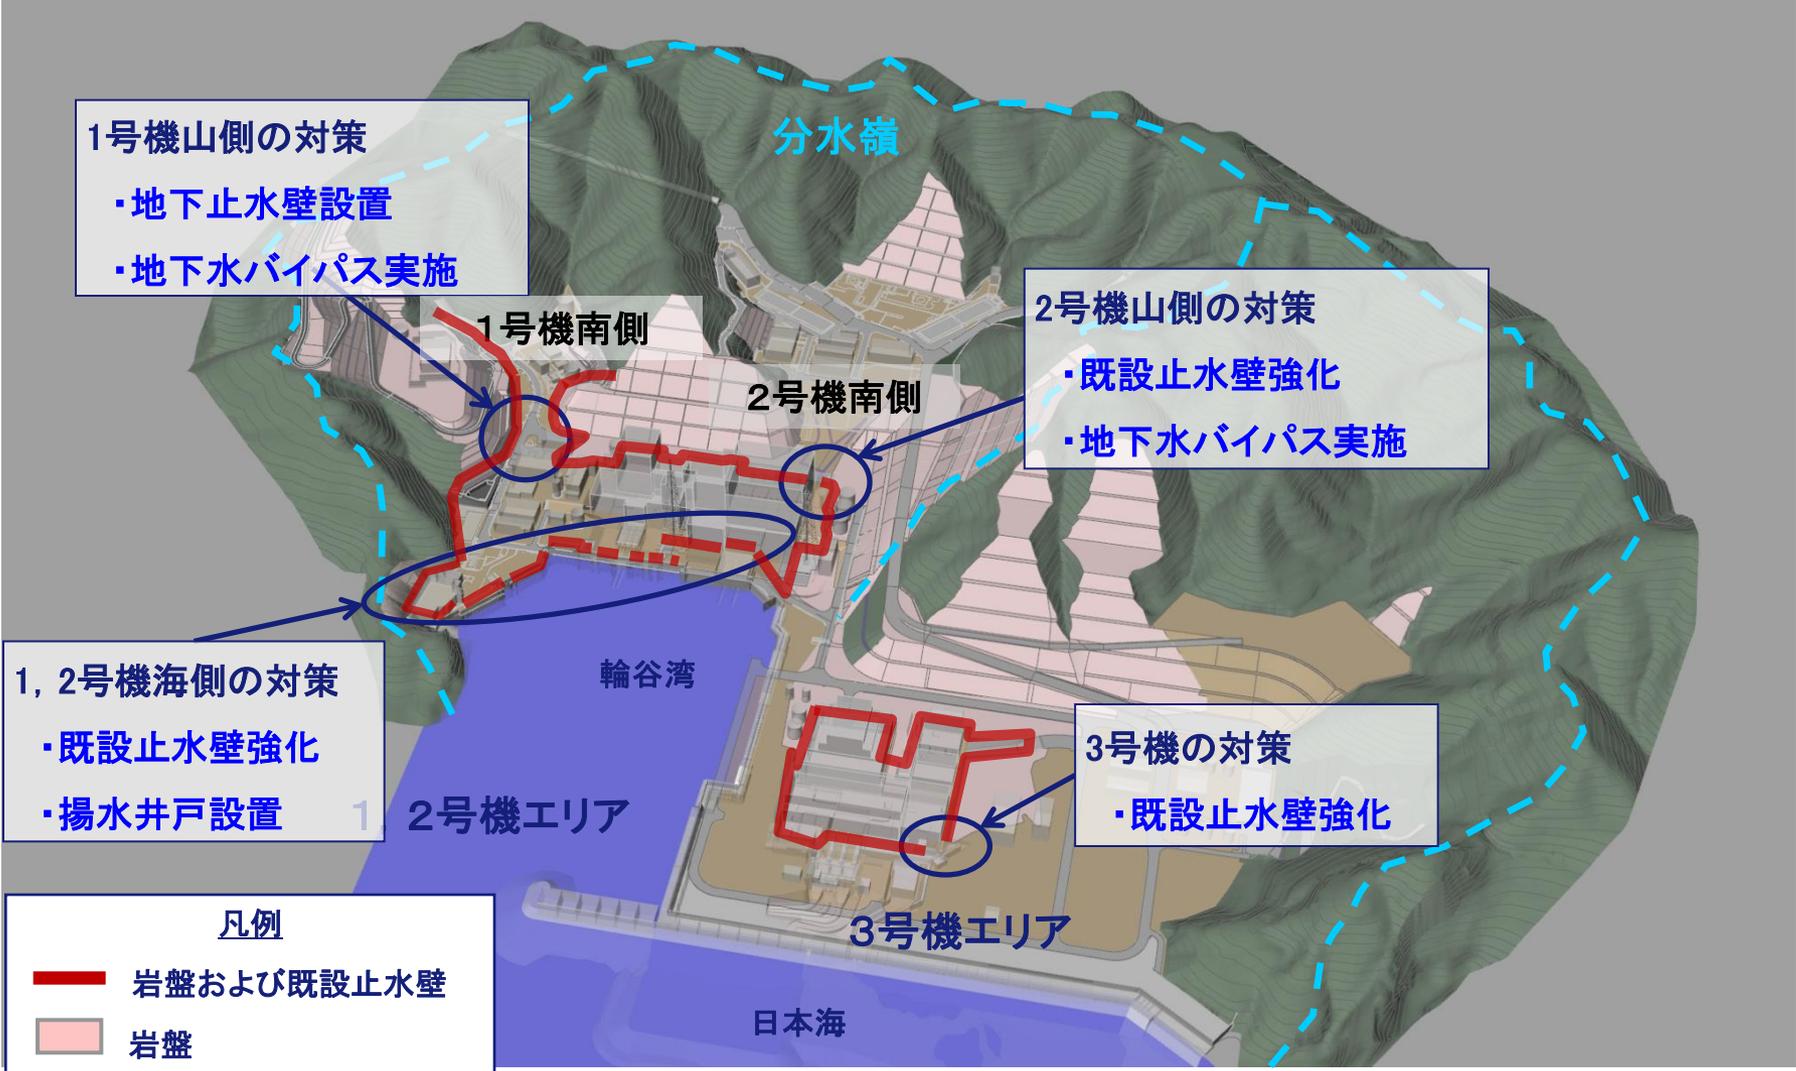
敷地を取り囲むために、以下のとおり自主的な対策工事を実施する。

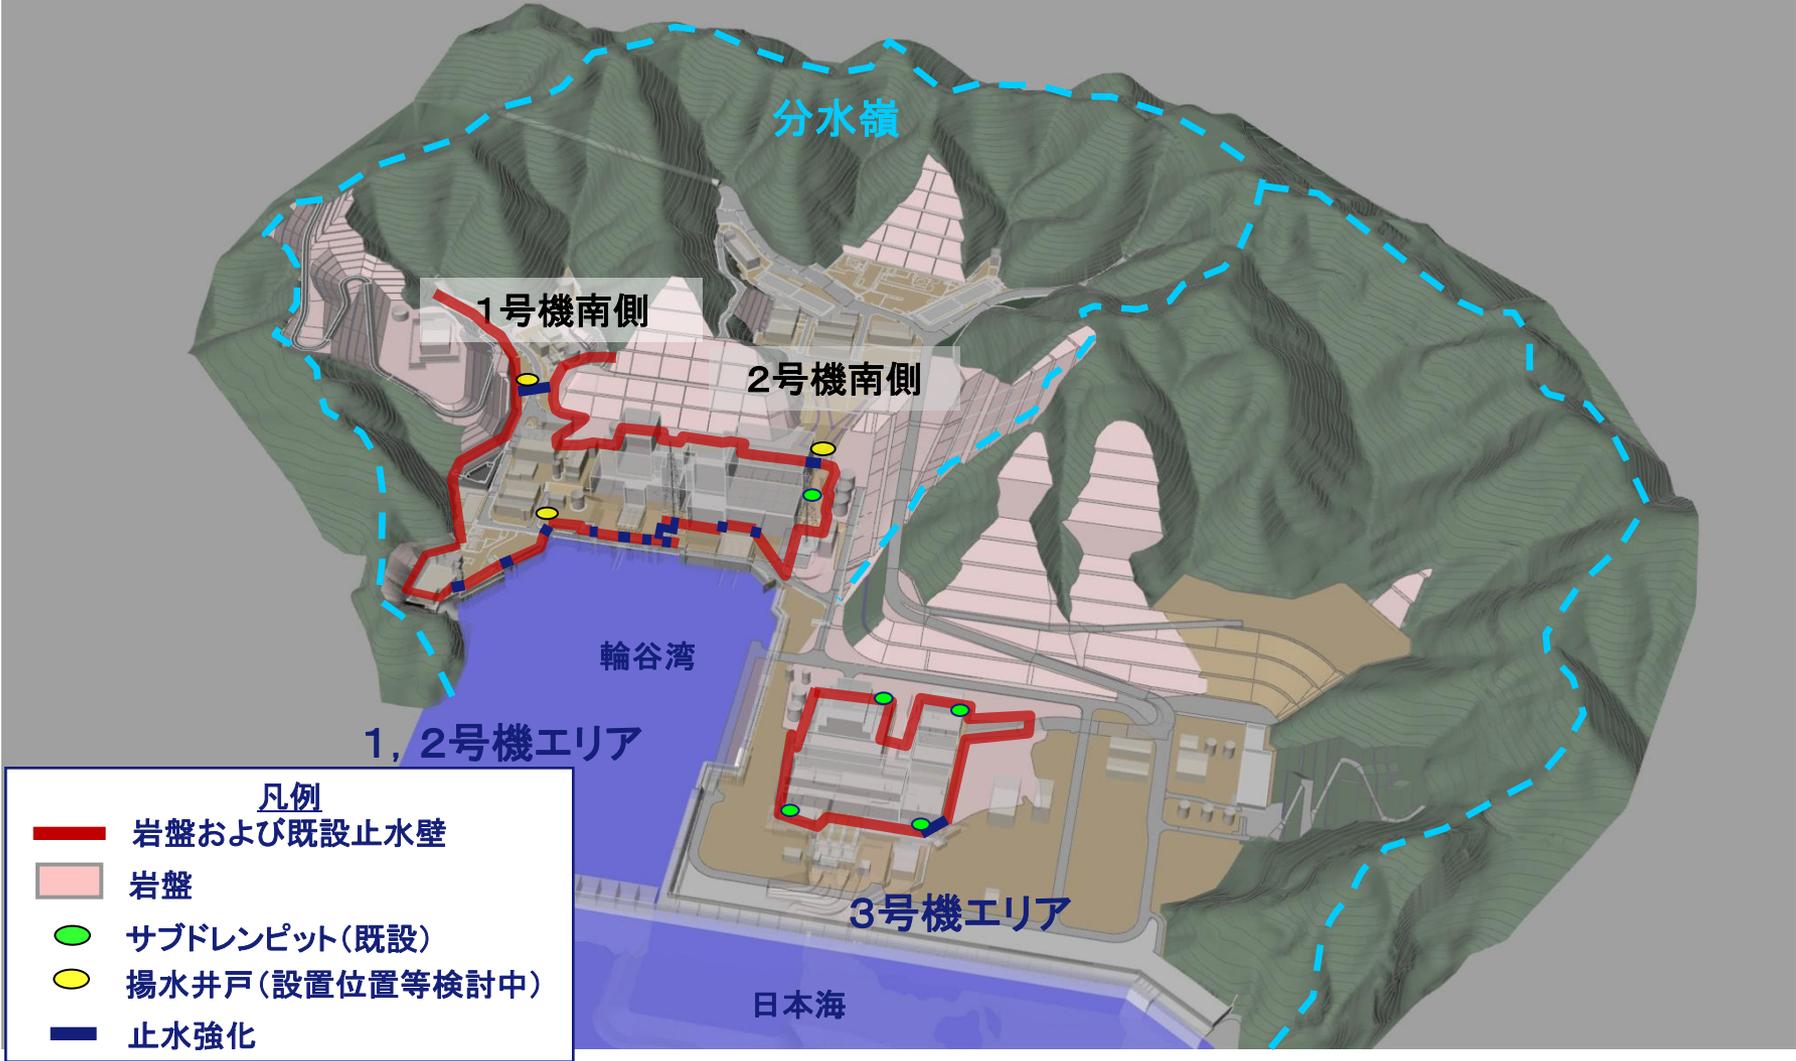
### (3) 対策後イメージ図

対策後のイメージは以下のとおりである。今後も必要に応じて自主対策を追加・実施する。
