## (ホームページによるお知らせ)

平成29年2月16日  
中国電力株式会社  
島根原子力本部

### 島根原子力発電所2号機 アクセスホールカバー 取付溶接部のひびについて

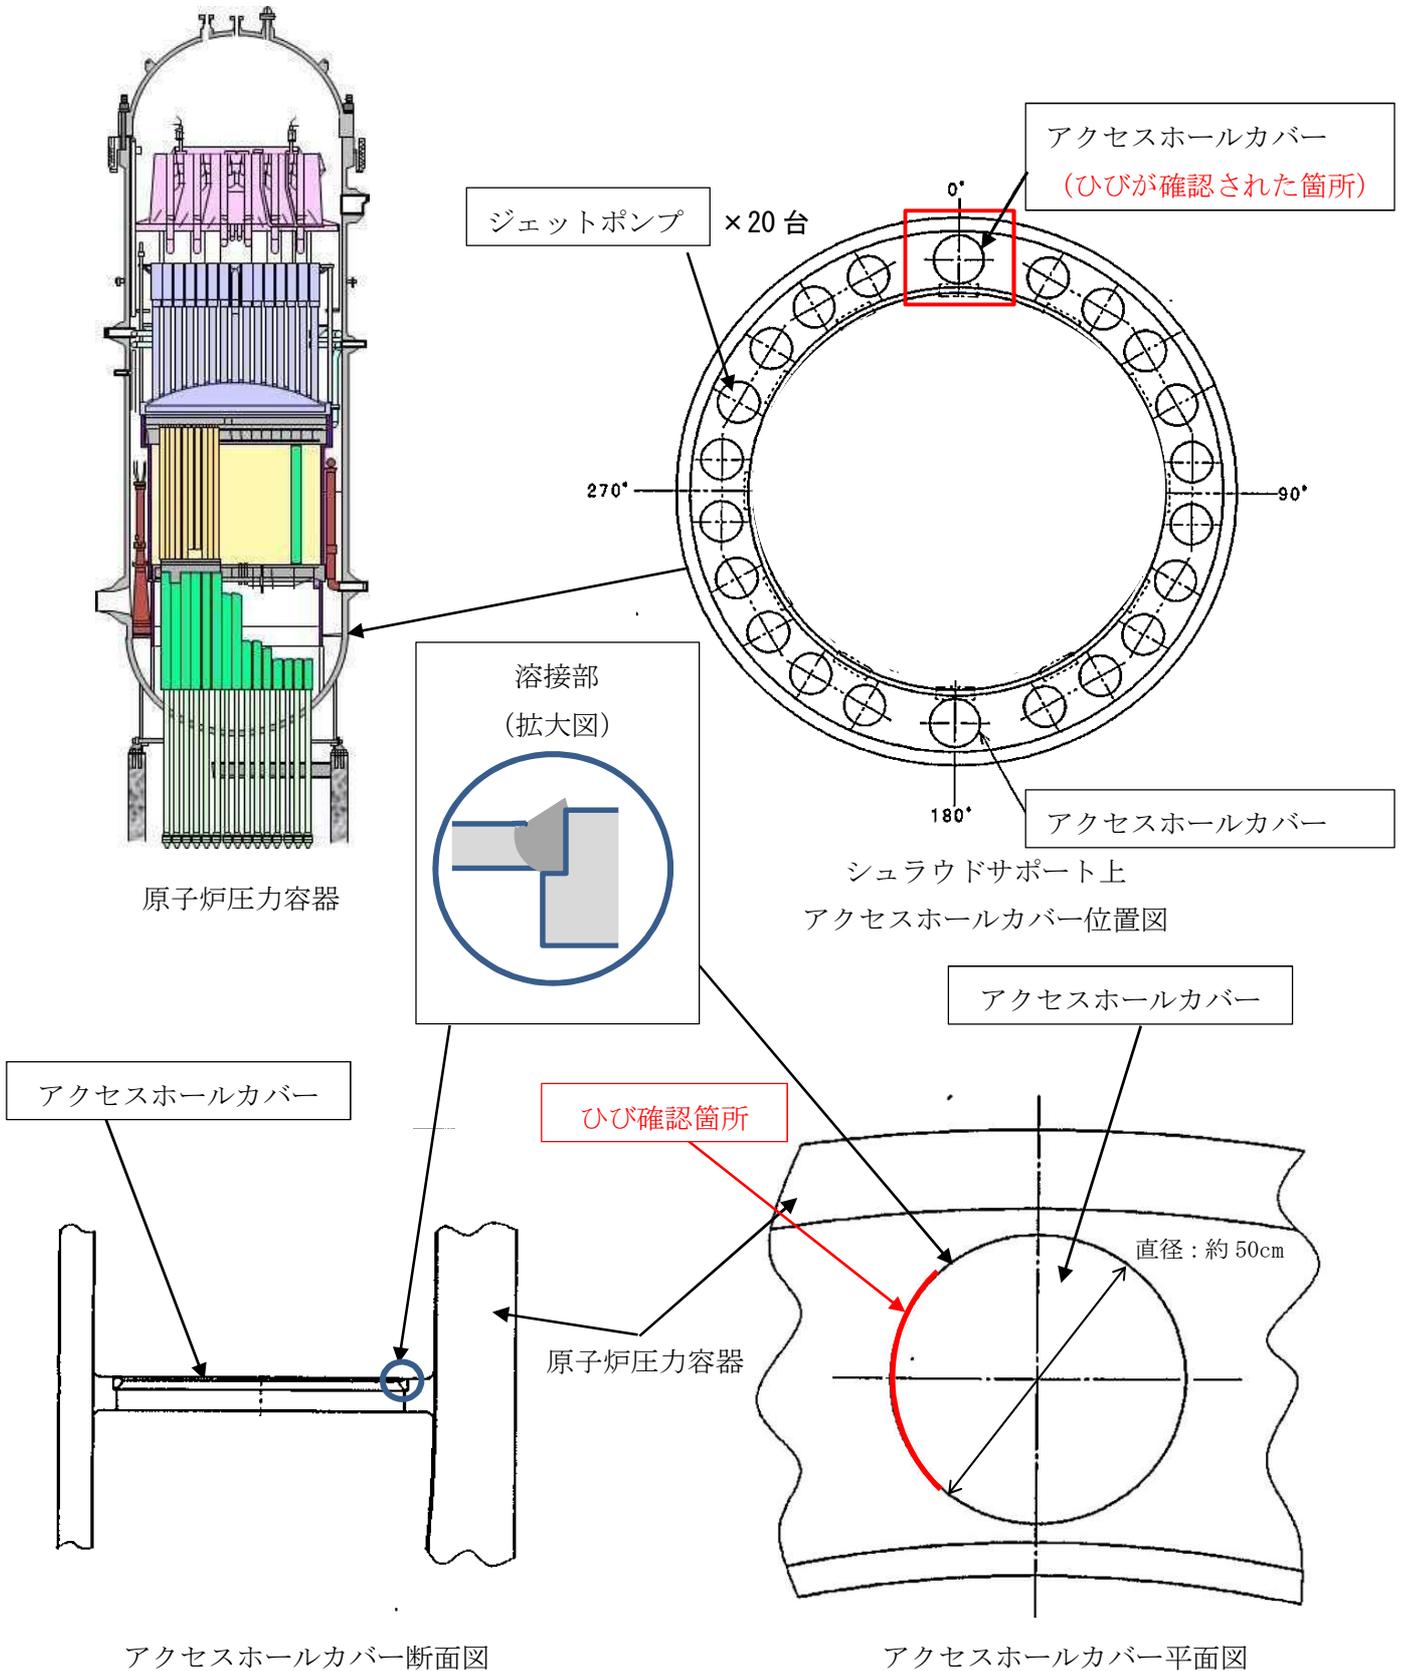
島根原子力発電所2号機 アクセスホールカバー概略図 (ひび確認箇所)

当社は、島根原子力発電所2号機（沸騰水型，定格電気出力82万キロワット）の第17回定期検査（平成24年1月27日開始）において，高経年化技術評価の一環として，水中カメラを用いた原子炉圧力容器内の目視点検を実施していたところ，本日，1箇所アクセスホールカバー※取付溶接部にひびを確認しましたので，お知らせします。

※：アクセスホールは，島根2号機の建設時に，作業員が原子炉圧力容器底部へ出入りするためにシュラウドサポート上の2箇所に設けた穴であり，アクセスホールカバーは，運転開始前，その穴を閉止するために設置したカバーのこと

今後，当該箇所の詳細調査を行うとともに，その結果を踏まえ，必要な措置を講じてまいります。
