能登半島地震による志賀原子力発電所への 影響について

2024年2月22日

中国電力株式会社

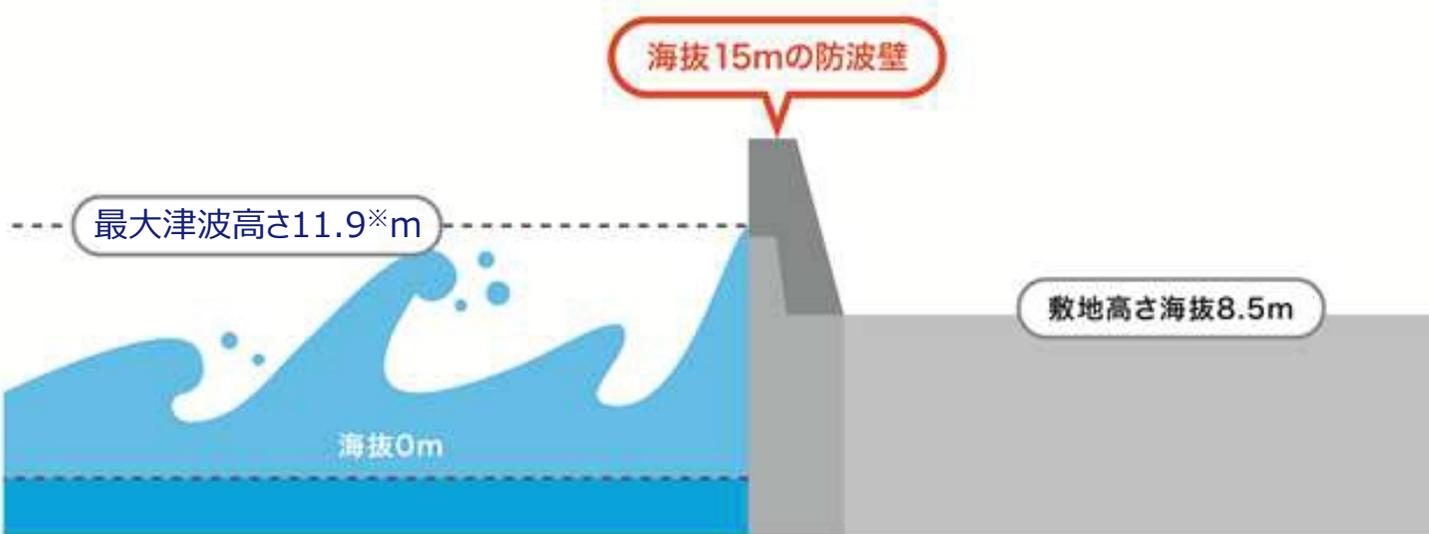
浸水を防ぐ設備

<p>海抜15mの防波壁</p> <p>最大津波高さ11.9※m</p> <p>敷地高さ海抜8.5m</p> <p>海抜0m</p>
電源を確保する設備	
冷やす設備	
事故の影響を抑える設備	<p>※基準津波11.6m + 潮位条件の不確かさを考慮</p>

最大津波高さに耐えられるよう、海抜15mの防波壁を設置。
島根2、3号機の建物内外に100枚以上の水密扉を設置。

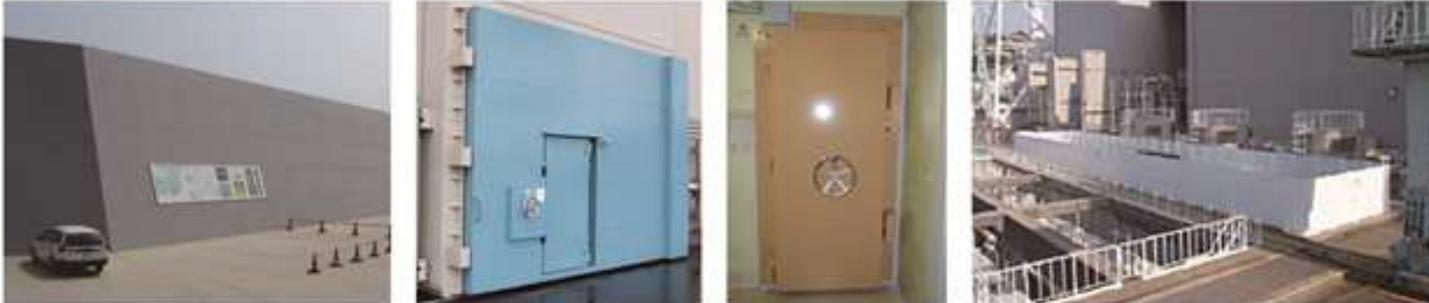
<p>海側全域を囲んだ防波壁 建物外側の水密扉 建物内側の水密扉 海水系ポンプエリアの防水壁</p>

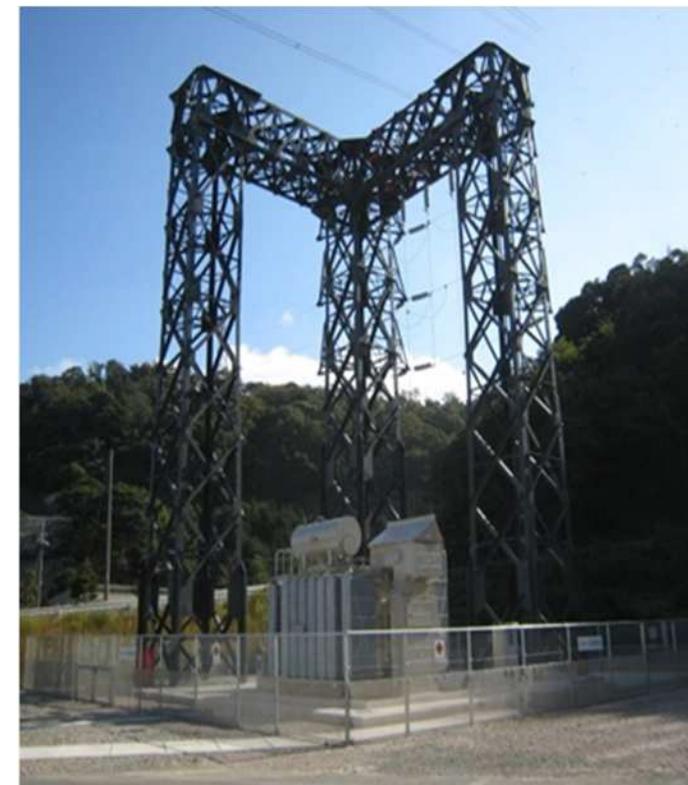
▲耐震性の高い受電設備

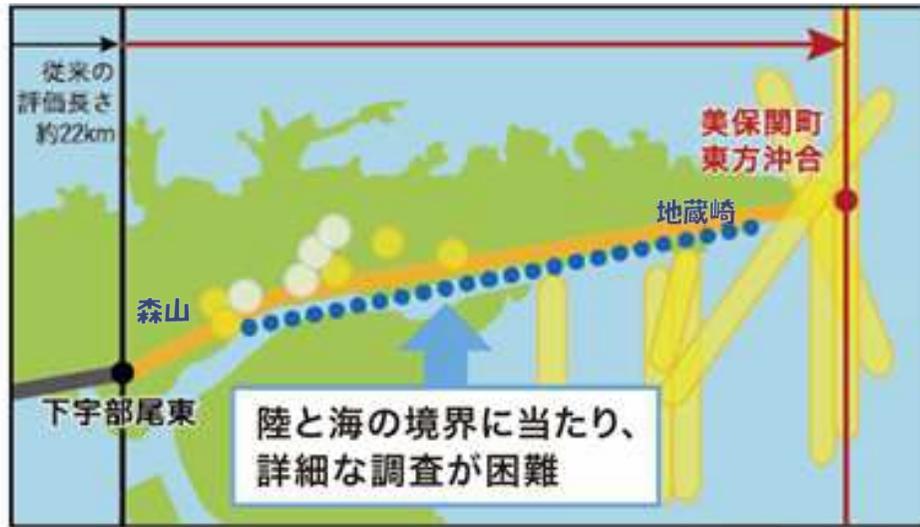
参考：宍道断層の東端見直しの経緯

- ・ 2016年7月、国の機関が中国地域の活断層の長期評価を公表し、下宇部尾東より東方の海陸境界付近は「活断層の可能性のあるものの、活動性については詳細なデータが不足し、判断できていない」として、活断層の可能性のある構造が記載された。
- ・ 原子力規制委員会による適合性審査の審査会合において、当該範囲の断層の活動性についてデータを整理・拡充して評価するようコメントを受ける。
- ・ 森山から地蔵崎の追加調査を徹底して行ったところ、陸域において一部を除き上載地層法による評価ができず、断層の最新活動時期が特定できないこと、また海陸境界において十分な調査が実施できないことから**後期更新世(約12~13万年前)以降の断層活動が完全には否定できないと判断。**
- ・ 音波探査によって**精度や信頼性のより高い調査結果等が得られており、かつ、明瞭な重力異常が認められないことを確認している「美保関町東方沖合い」を、宍道断層の東端として見直すこととした。**

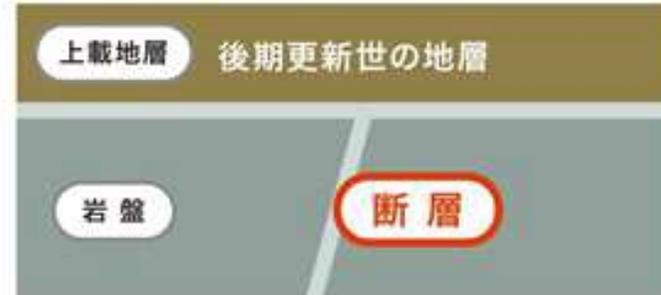
上載地層法の考え方

図の例では、上載地層にずれがないことから、断層は、後期更新世以降に活動していないと評価できる。

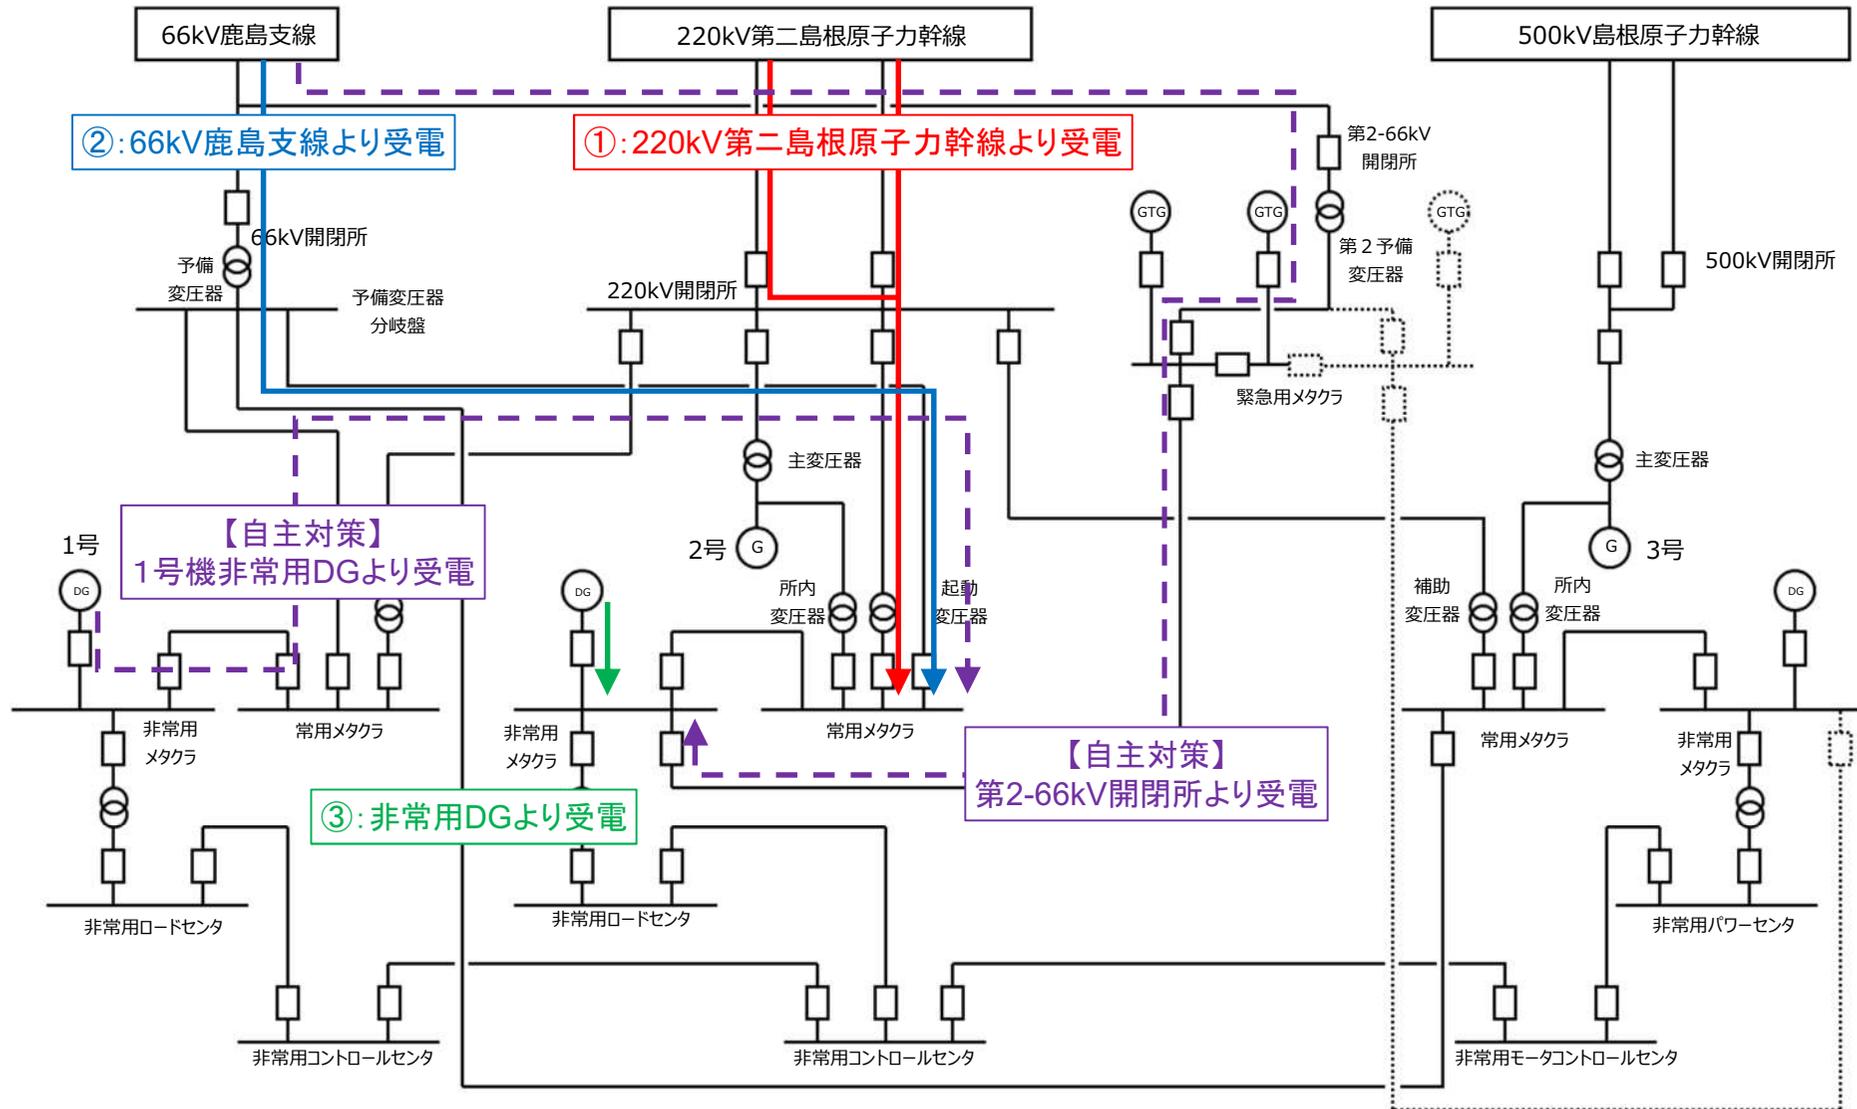
参考：【島根】外部電源概要図

..... : 建設中

項目	志賀原子力発電所	<参考> 島根原子力発電所2号機の許可内容
外部電源の状態	<p>(1号) 変圧器の故障により、外部電源5回線のうち、志賀中能登線(500kV)2回線が使用できなくなったが、志賀原子力線(275kV)2回線は、志賀2号の所内電源系統からの融通により確保している。また、赤住線(66kV)1回線を確保している。(計3回線使用可能)</p> <p>(2号) ・変圧器の故障により、外部電源5回線のうち、志賀中能登線(500kV)2回線が使用できなくなったが、志賀原子力線(275kV)2回線および赤住線(66kV)1回線を確保している。(計3回線使用可能)</p>	<p>・島根2号機の外部電源は、以下のとおりの受電系統となっている。</p> <p>①220kV第2島根原子力幹線2回線から起動変圧器を経由して受電</p> <p>②①により外部電源ができない場合は、66kV鹿島支線1回線から予備変圧器を経由して受電</p> <p>③外部電源が受電できない場合は、非常用ディーゼル発電機、ガスタービン発電機等により所内非常用電源を確保</p> <p>・なお、現時点では建設段階の設備である島根3号機の所内電源系統からの融通により、500kV島根原子力幹線2回線を確保している。(計5回線使用可能)</p>
