# 島根原子力発電所2号機 中央制御室空調換気系ダクト腐食について

平成29年2月23日  
中国電力株式会社

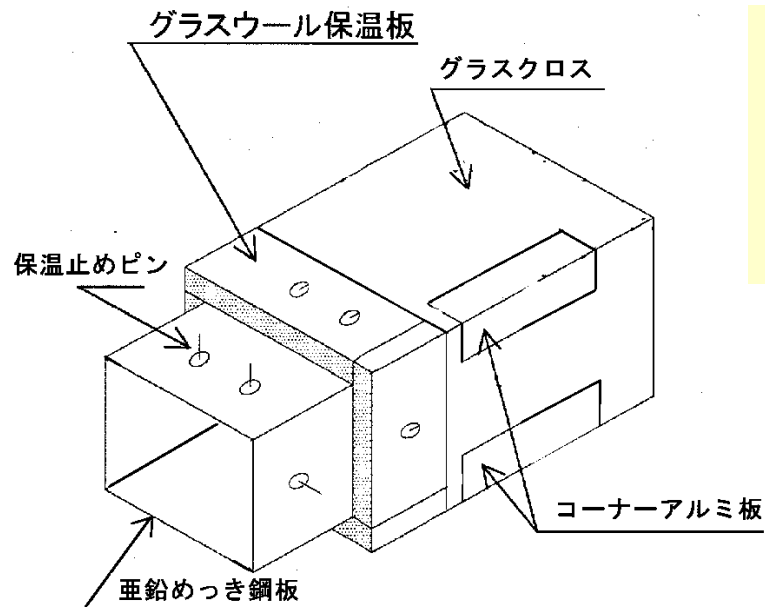
# 「ダクト構造図」と「H28年12月8日に確認した腐食孔」

- 平成28年12月8日14時50分頃、島根原子力発電所2号機において、中央制御室空調換気系（以下、「当該系統」）のダクトの寸法測定のために、保温材取り外し作業を行っていたところ、当該系統のダクト（以下、「当該ダクト」）に腐食孔（約100cm×約30cm）が生じていることを協力会社社員が確認。
- 当該系統は、別工事のため停止中であったが、その工事の終了に伴う確認運転のために当該系統を起動したところ、異音等を確認したことから、運転を停止。
- 当該系統は実用炉規則※<sup>1</sup>に定める安全上重要な機器等に該当し、系統に要求される必要な機能※<sup>2</sup>を満足していないと18時30分に判断。国へ報告するとともに、関係自治体へ連絡。
- なお、本事象による周辺環境への影響はない。

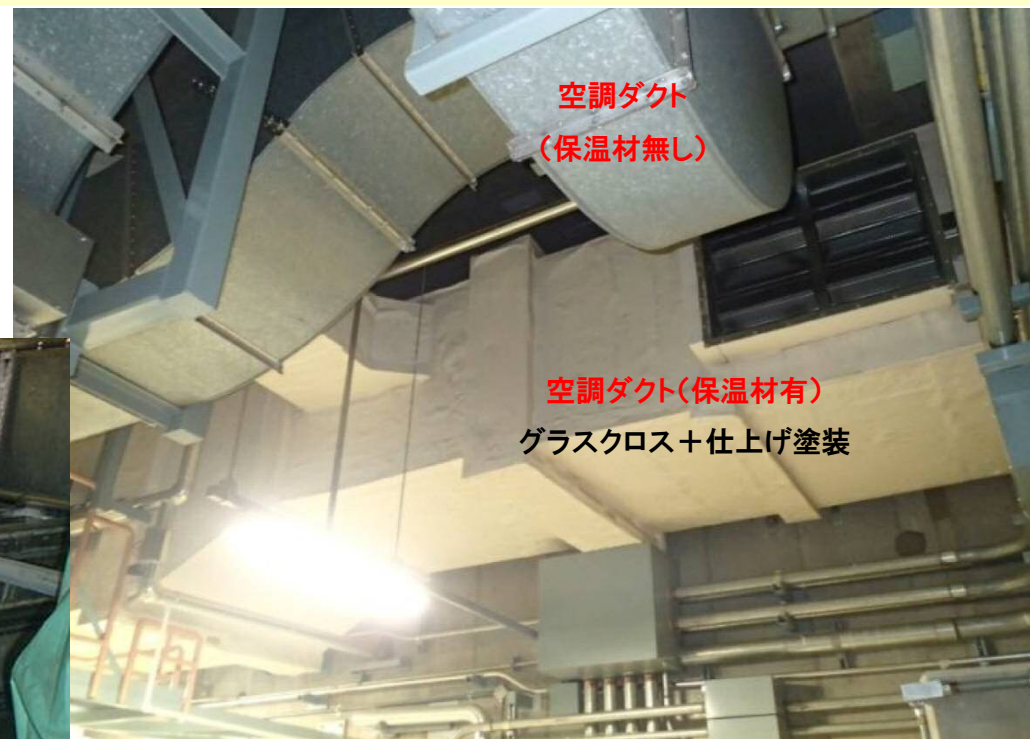
空調ダクトの一例

- 空調ダクトは、亜鉛めっき鋼板またはステンレス鋼板に、グラスウール保温板を貼り付け、その周りをグラスクロスで覆い、表面を合成樹脂系の塗料で仕上げ塗装をしている。

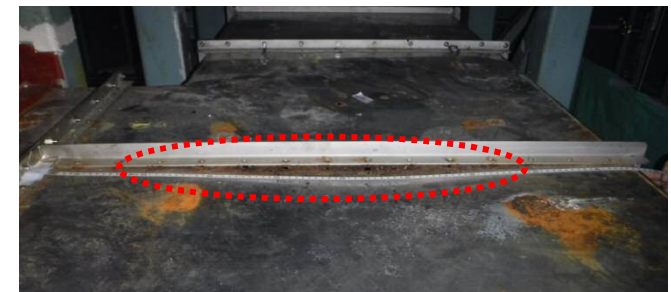
# 類似箇所の点検について ～腐食孔等確認箇所～

- 3箇所で腐食および 6箇所で18個の腐食孔を確認  
 (直径約1mm~1cmの17個および約15cm x 約1cmの1個)
- ダクト補強材のリベット穴開口部を確認  
 (1箇所10個, 直径約5mm~1cm)

当社は、島根原子力発電所の2号機 中央制御室空調換気系ダクト腐食について、類似箇所(point)の点検結果も踏まえ、原因の調査を行うとともに、再発防止対策の検討を進めてまいります。
